CONTART 2016. La Convención de la Edificación
20 - 22 de abril de 2016; Granada (Spain): Colegio Oficial de Aparejadores y
Arquitectos Técnicos de Granada. Consejo General de la Arquitectura Técnica
de España, p.299-308

ANÁLISIS Y REVALORIZACIÓN DE SILO EN ZONA INDUSTRIAL “NUEVA DEL ROSARIO” DE PINOS PUENTE (GRANADA)

Palabras clave: revalorización; rehabilitación; patrimonio; silo; Vega de Granada.

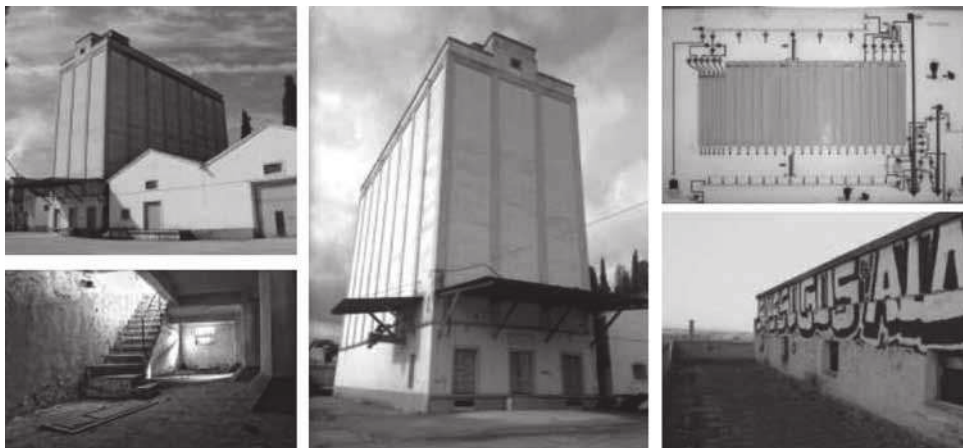
Figura 1. Vistas del silo de Pinos Puente. Fuente: fotografías de los autores.

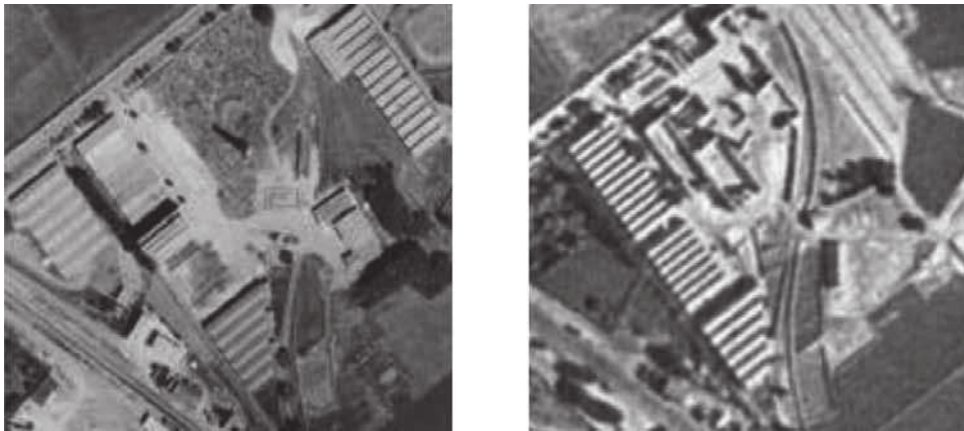
Figura 2. Vistas de la parcela en 1956 y 1977 . Fuente: Catálogo Dig. de Cart. Hist. de la Junta de Andalucía.

El único dato ambiguo que nos encontramos en esta particular edificación es la fecha de su construcción. *Catedrales Olvidadas* de César Aitor Azcarate Gómez, data su construcción en 1955 [3], sin embargo las ortofotos inferiores y la memoria del proyecto de ejecución del mismo nos revelan que tal vez su construcción no se produjese hasta 1964, fecha que al mismo tiempo se ajusta más a la información que recogimos al encuestar a los vecinos “pineros” que afirman que su construcción no fue hace más de 50 años.
